**LeasePlan**  
Inleverrichtlijnen voor personenauto's

# Uw leaseauto inleveren

# Acceptabel en Onacceptabel

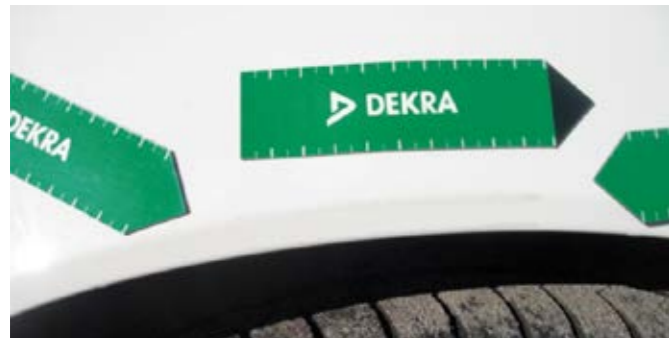
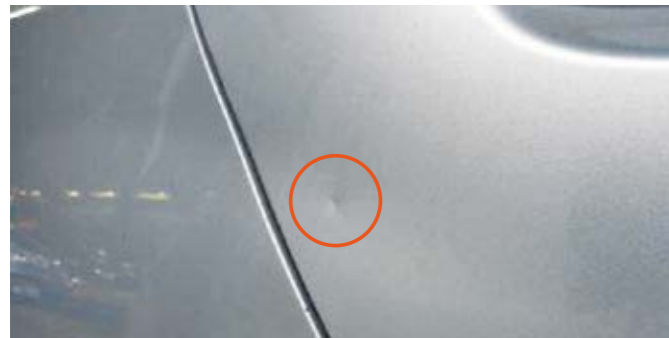
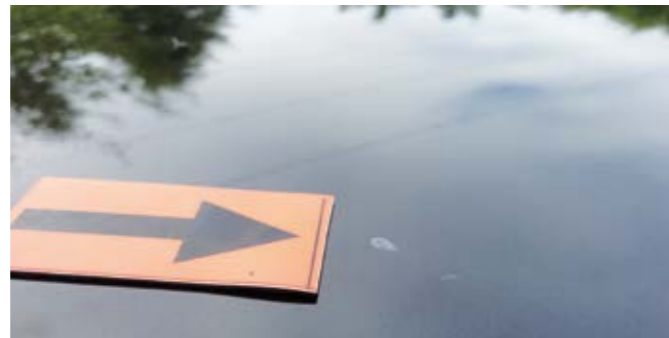
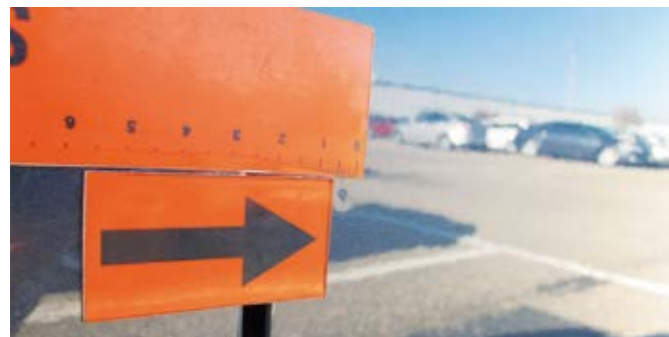
## ✓ Acceptabel

- Krassen van maximaal 10cm, mits deze met behulp van mechanisch polijsten kunnen worden verwijderd
- Butsen en schuurplekken van maximaal 2 cm, mits deze met behulp van mechanisch polijsten kunnen worden verwijderd
- Deuken tot 2 cm, mits het niet meer dan twee deuken per carrosseriepaneel zijn
- Gebieden met steenslag, mits minder dan 25% van het carrosseriepaneel is aangetast en er geen roestvorming is opgetreden
- Steenslag dat correct is bijgewerkt vóór het ontstaan van roestvorming

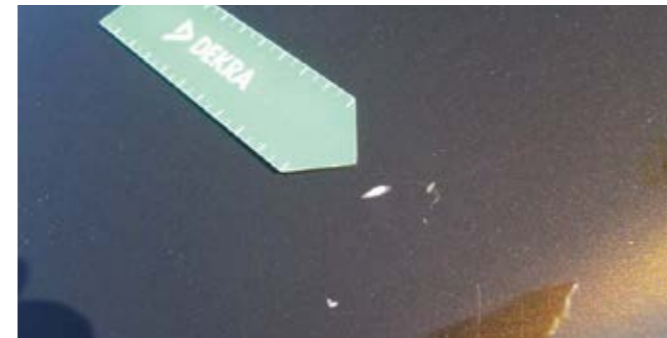
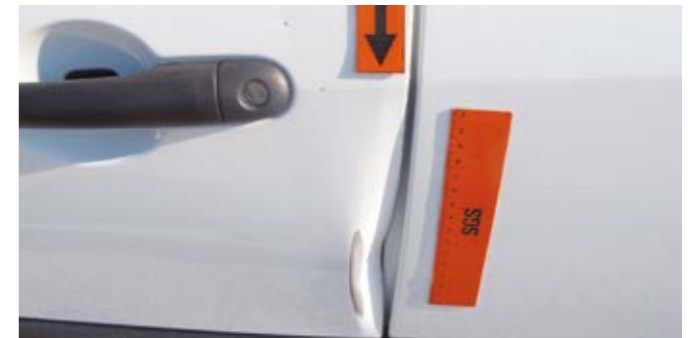
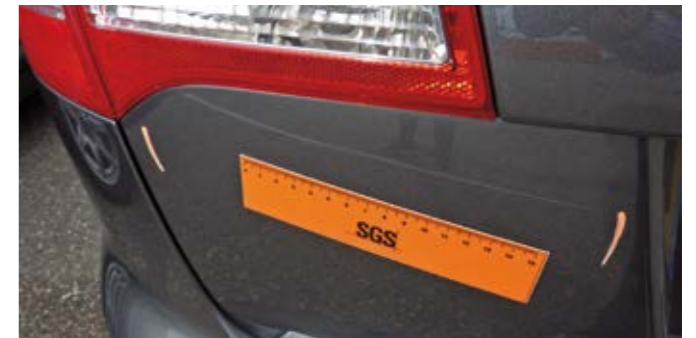
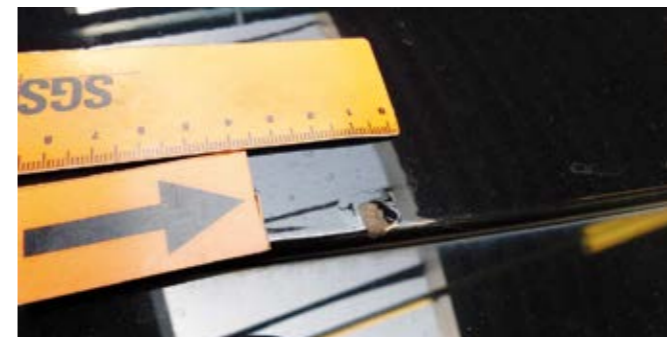
## ✗ Onacceptabel

- Krassen langer dan 10 cm
- Butsen en schuurplekken groter dan 2 cm
- Krassen, butsen en schuurplekken die niet gerepareerd kunnen worden met behulp van mechanisch polijsten
- Deuken groter dan 2 cm
- Meer dan twee deuken per carrosseriepaneel
- Steenslag op meer dan 25% van een carrosseriepaneel (bijvoorbeeld motorkap)
- Roestvorming bij willekeurige soorten schade
- Beschadiging van de laklaag bij willekeurige soorten schade
- Beschadiging op een vouw in het carrosseriepaneel bij willekeurige soorten schade
- Verkleuring / chemische inwerking op de lak door externe invloeden (bijvoorbeeld vogelpoep en hars)
- Onjuiste herstelwerkzaamheden

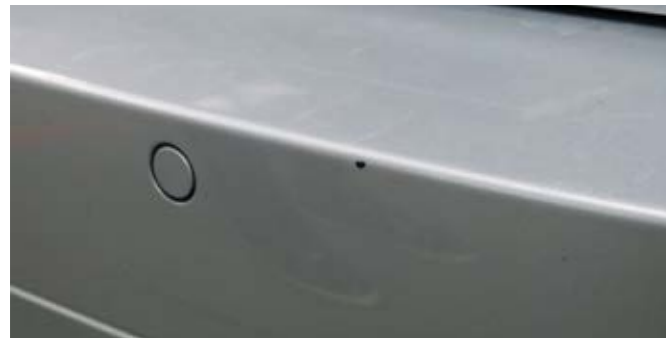
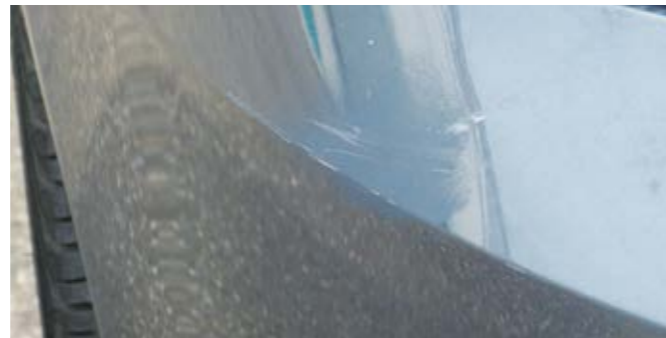
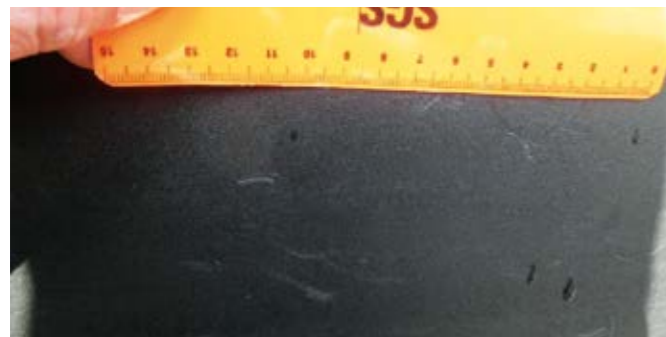
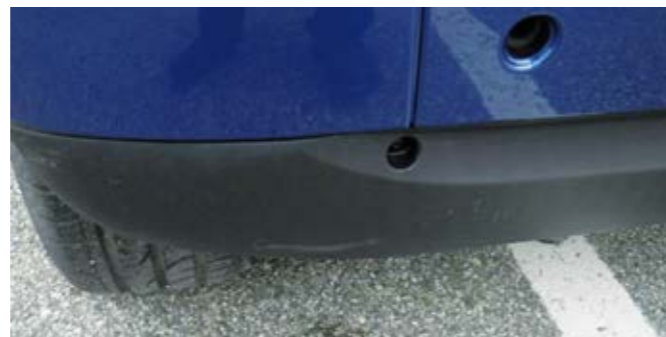
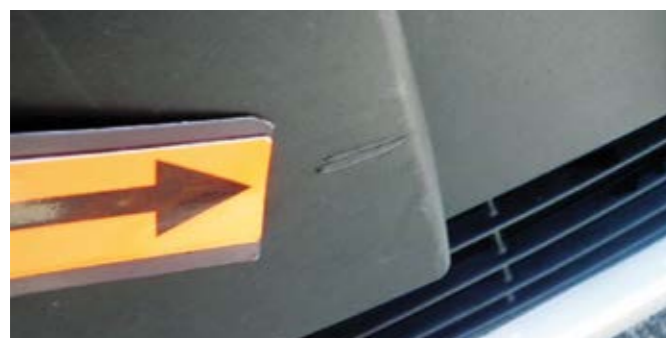
## ✓ Acceptabel

- Krassen van maximaal 10 cm, mits deze met behulp van mechanisch polijsten kunnen worden verwijderd
- Butsen en schuurplekken van maximaal 2 cm, mits deze met behulp van mechanisch polijsten kunnen worden verwijderd
- Deuken tot 2 cm, met een maximum van 2 deuken per bumper of grille
- Voor niet-meegelakte bumpers of bumpers met structuur: krassen en groeven van maximaal 10 cm zijn acceptabel
- Voor niet-meegelakte bumpers of bumpers met structuur: butsen en schuurplekken van maximaal 2 cm zijn acceptabel
- Verkleuring door invloeden van buitenaf (o.a. door weersomstandigheden)

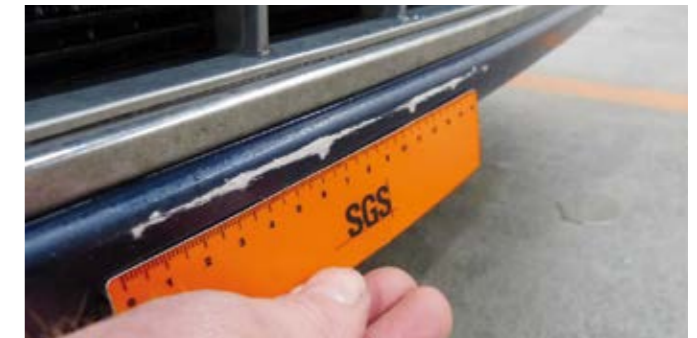
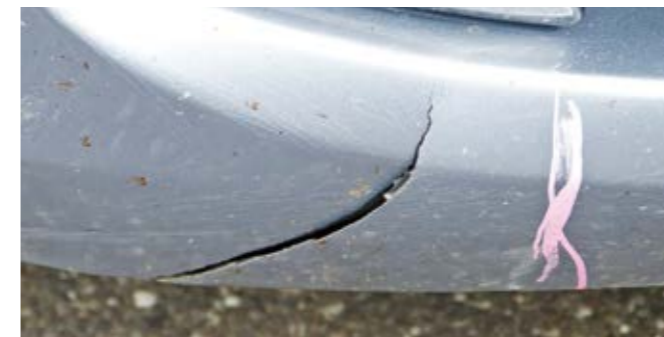
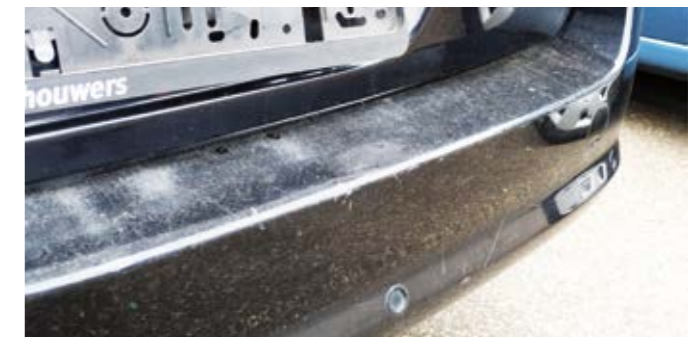
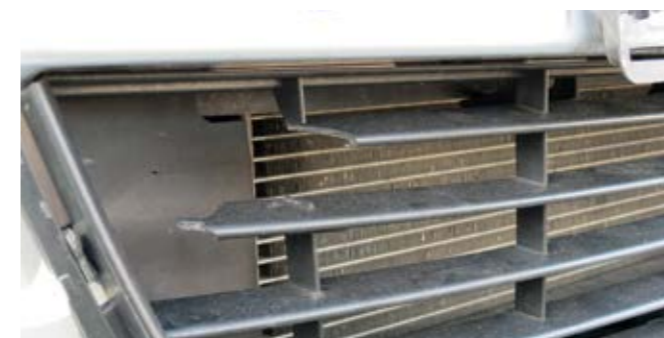
## ✗ Onacceptabel

- Krassen langer dan 10 cm
- Butsen en schuurplekken groter dan 2 cm
- Voor gelakte bumpers: krassen, butsen en schuurplekken die niet gerepareerd kunnen worden met behulp van mechanisch polijsten
- Gebroken of gescheurde of vervormde grilles en bumpers
- Deuken groter dan 2 cm
- Meer dan twee deuken per grille of bumper
- Schade door het verkeerd gebruiken van chemicaliën
- Verkleuring / chemische inwerking op de lak door externe invloeden (bijvoorbeeld vogelpoep en hars)

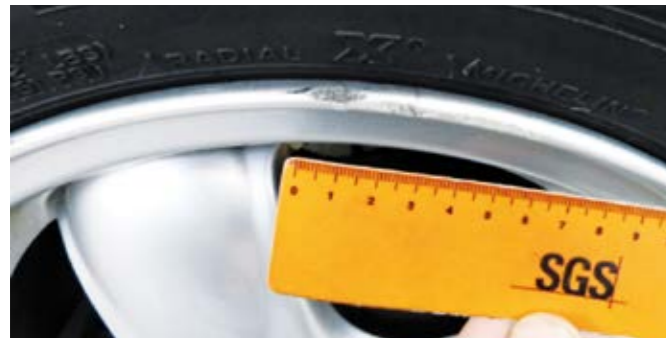
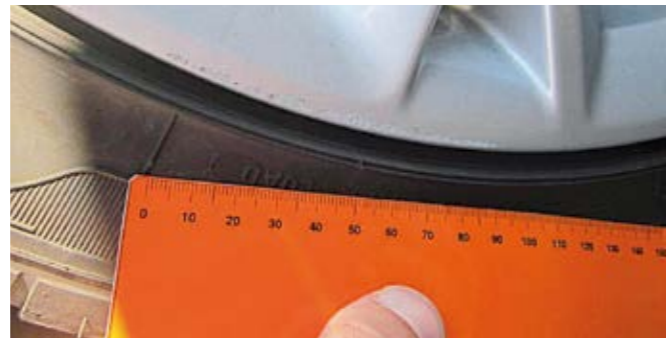
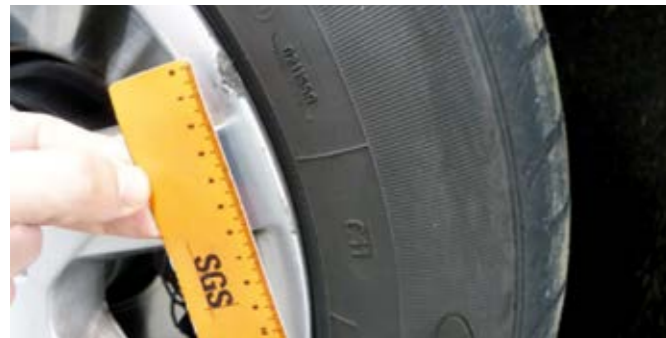
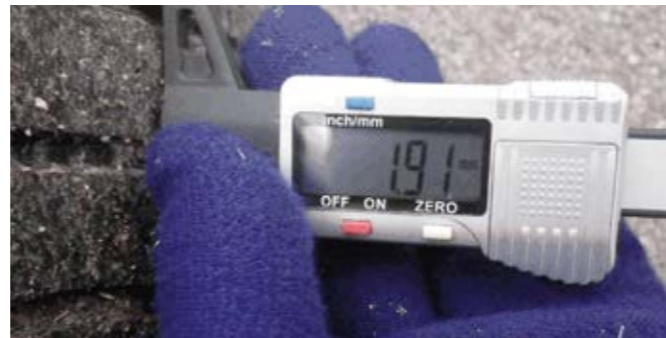
### ✓ Acceptabel

- Banden met een minimaal profiel van 1.6 mm of een profiel dat voldoet aan de lokale wettelijke vereisten
- Op het oppervlak van de wioldop, de velg of het metaal: één kras, buts of schuurplek van maximaal 10 cm
- Op de rand van de wioldop, de velg of het metaal: één kras, buts of schuurplek van maximaal 10 cm
- Inleveren op winter- of zomerbanden

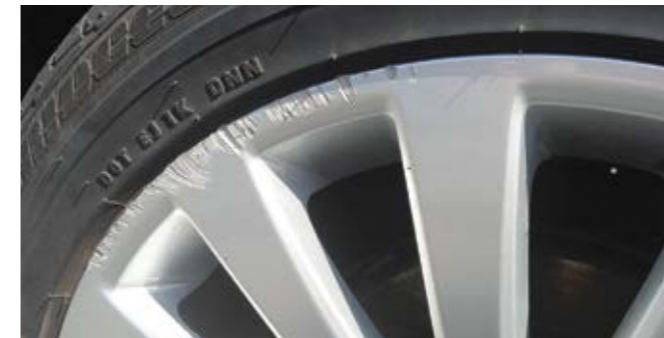
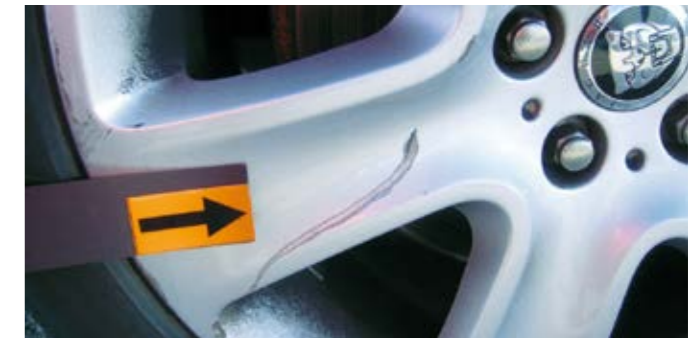
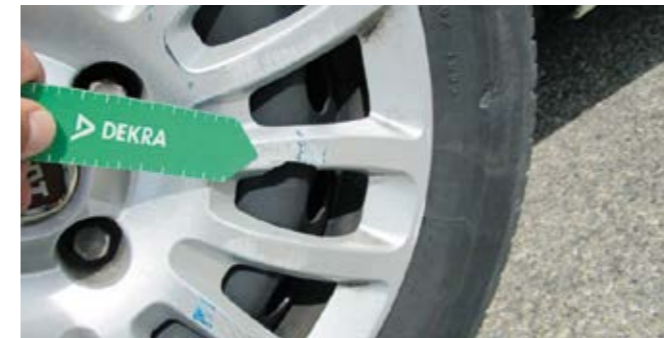
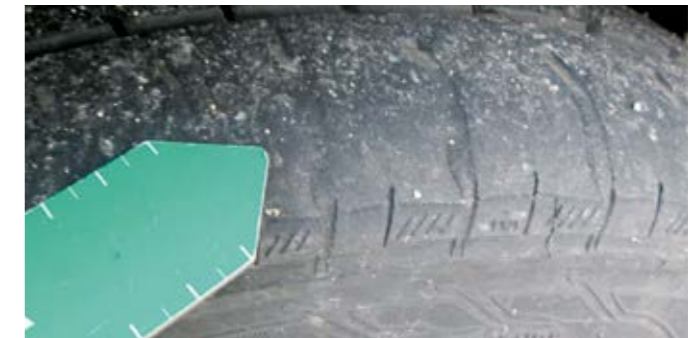
### ✗ Onacceptabel

- Krassen, butsen of schuurplekken langer dan 10 cm
- Vervormde banden, (bijvoorbeeld door onvoorzichtig inparkeren langs stoepranden)
- Uitstulpingen, scheuren of sneden aan de banden
- Schade aan de zijkanten of het profiel
- Banden die lek zijn geraakt door een extern voorwerp
- Gebroken of vervormde wioldop of velg
- Roestvorming op wioldop of velg
- Voertuigen die worden ingeleverd zonder originele wioldoppen, bandenreparatieset en/of reservewiel

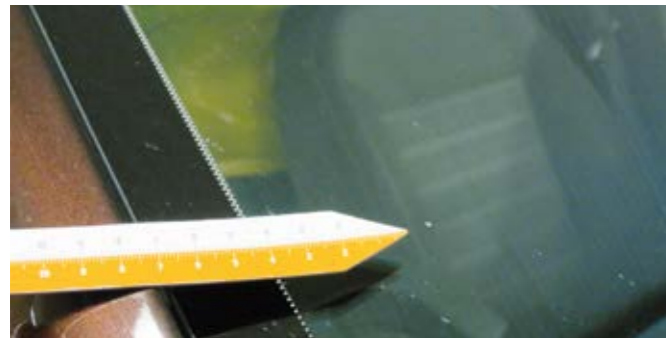
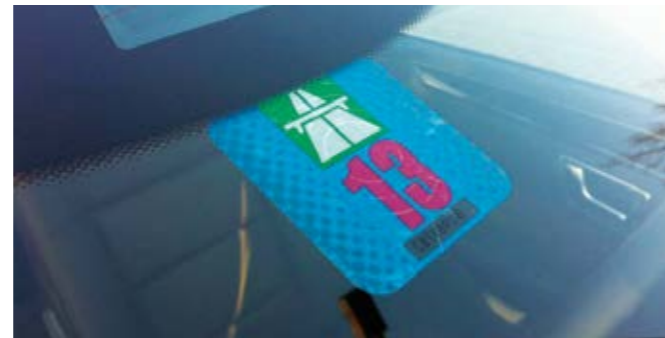
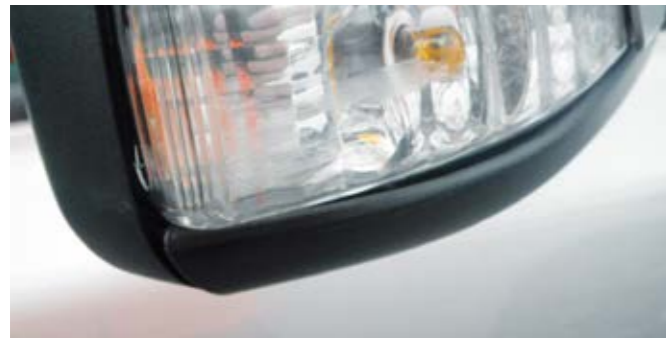
## ✓ Acceptabel

- Steenslag op de voorruit, mits deze zich niet in sectie A van de voorruit bevindt, niet groter dan 1 cm is, en waarbij er geen sprake is van barstjes in de buitenste glaslaag (zie afbeelding)
- Steenslag op het oppervlak van de koplampen, mistlampen of knipperlichten waarbij het glas niet is gebroken en de werking niet wordt belemmerd
- Kleine stickers op het glas zoals vereist door lokale wetgeving

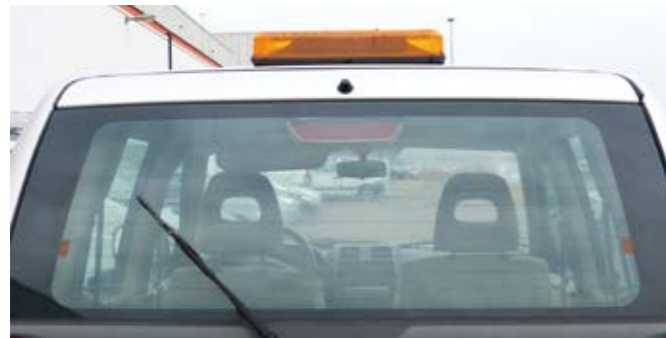
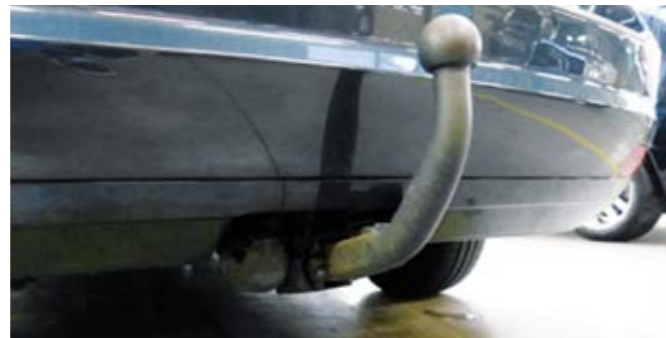
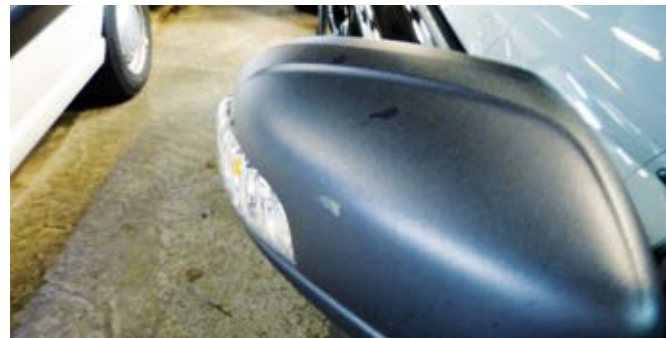
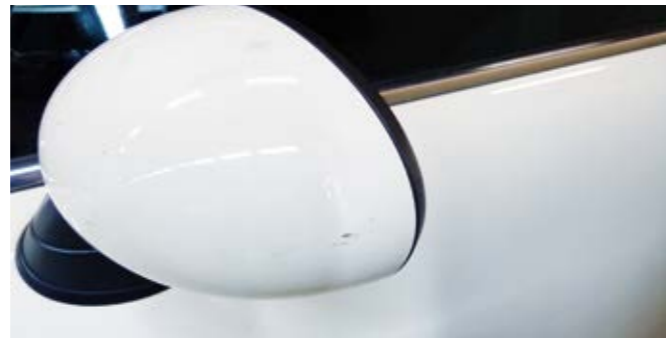
### ✓ Acceptabel

- Gelakte spiegelbehuizing: schuurplekken en krassen van maximaal 5 cm, mits deze verwijderd kunnen worden met behulp van mechanisch polijsten
- Voor niet-meegelakte spiegelbehuizingen of behuizingen met structuur: schuurplekken, krassen en groeven van maximaal 5 cm
- Een voertuig inleveren met intacte trekhaak en blokkeerpinnen
- Als externe accessoires zijn verwijderd, dienen de desbetreffende delen correct gerepareerd te zijn
- Zwaailichten of signaallampen die correct zijn bevestigd en in goede staat zijn, zonder schade. De lampen dienen volledig te voldoen aan de wettelijke normen, en indien wettelijk vereist, zijn geregistreerd in de voertuigdocumenten

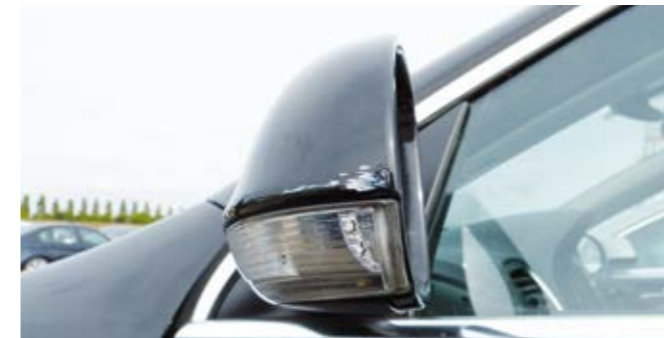
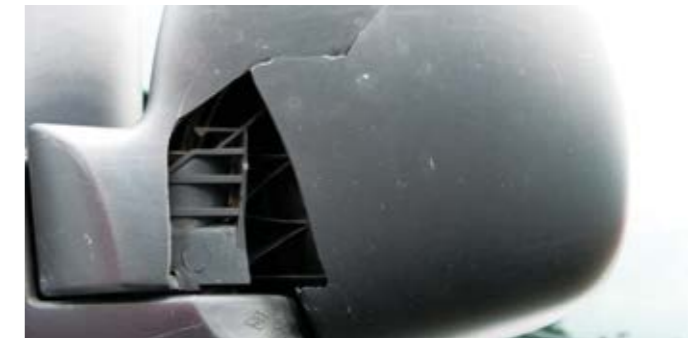
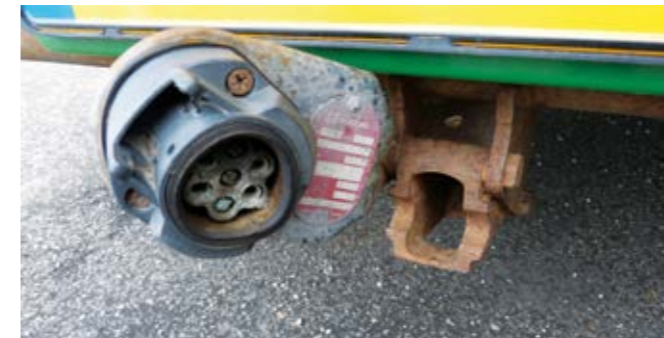
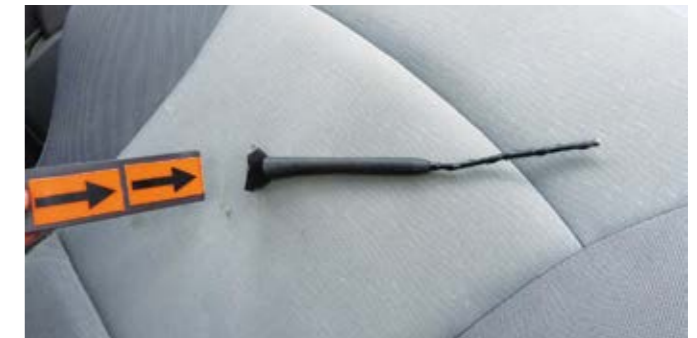
### ✗ Onacceptabel

- Meegelakte spiegelbehuizingen: butsen en krassen groter dan 5 cm, of butsen en krassen die niet verwijderd kunnen worden met behulp van mechanisch polijsten
- Voor niet-meegelakte spiegelbehuizingen of behuizingen met structuur: butsen, krassen en groeven langer dan 5 cm
- Vervorming of schade aan spiegels en/of spiegelbehuizing
- Zwaailichten die de structuur van het voertuig hebben beschadigd tijdens het plaatsen of verwijderen
- Schade en vervolgschade als gevolg van het verwijderen van de trekhaak

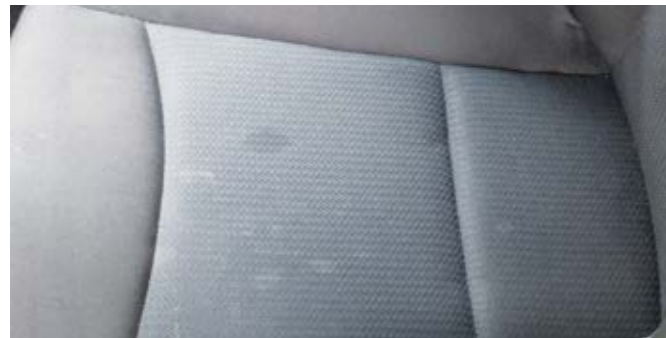
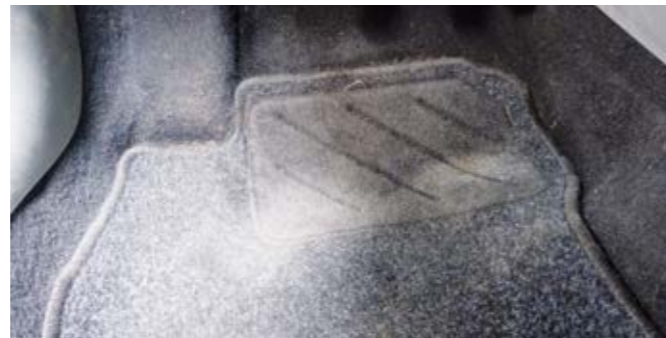
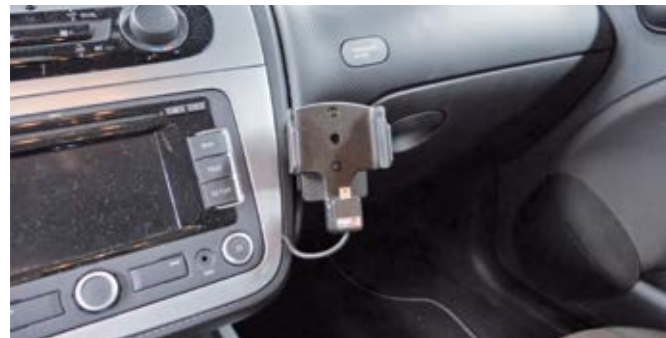
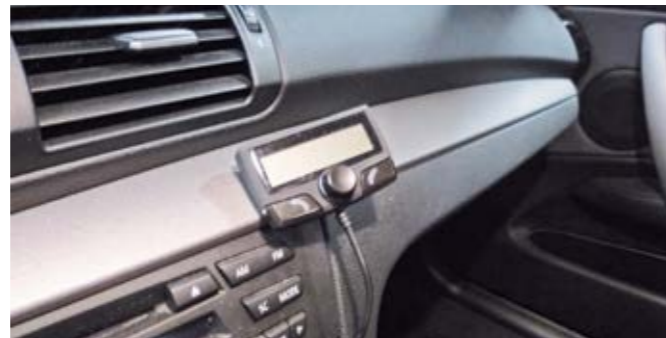
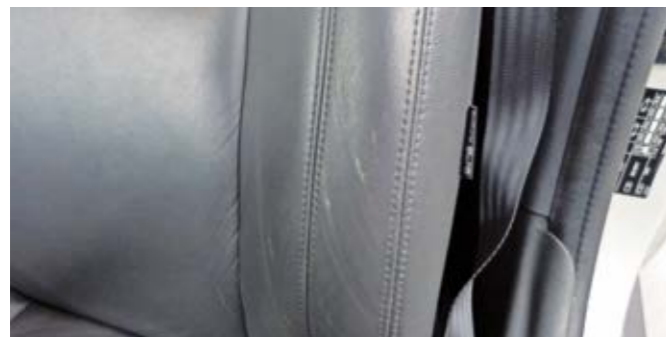
### ✓ Acceptabel

- Vuil en vlekken op stoelen, binnenbekleding, vloermatten, vloerbedekking en kofferbak die met behulp van algemene reinigingsmethoden verwijderd kunnen worden
- Ingezakte stoelen als gevolg van normaal gebruik
- Verkleuring van carrosserieonderdelen door dagelijks normaal gebruik
- Handsfree-apparatuur mag in het voertuig achterblijven

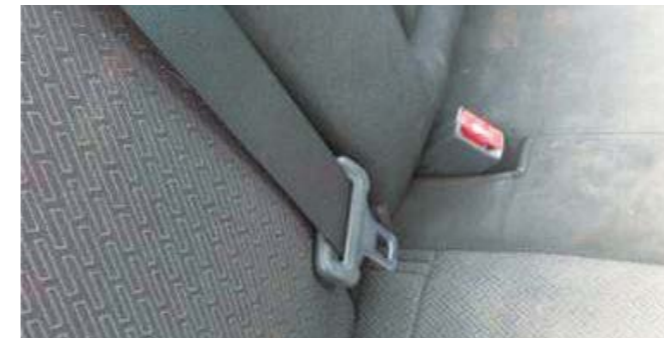
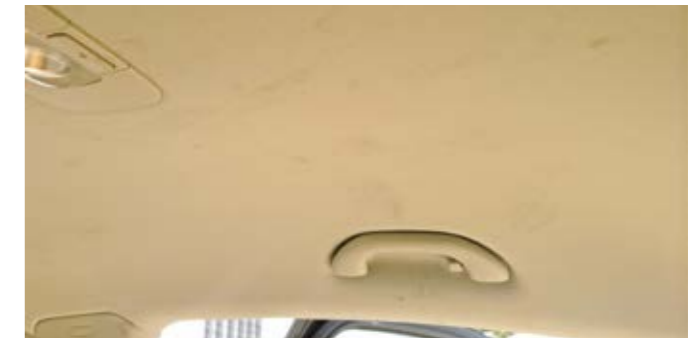
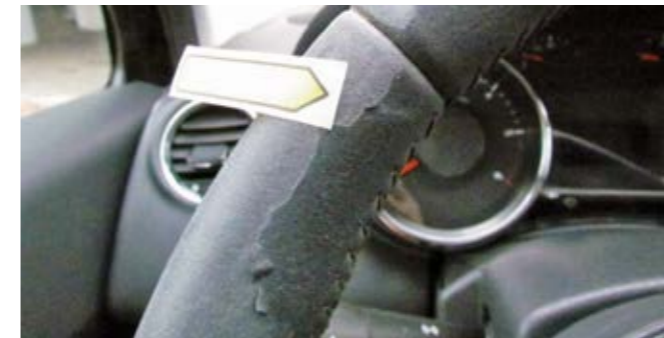
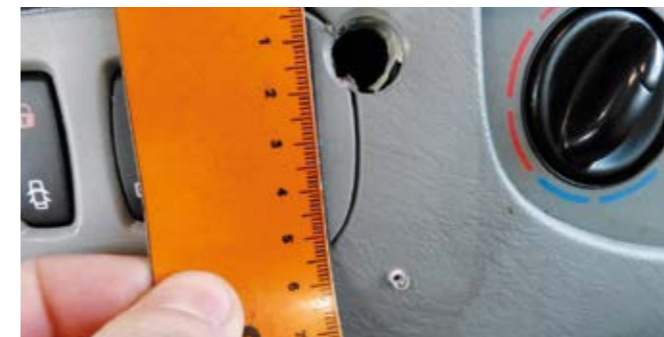
### ✗ Onacceptabel

- Vuil en vlekken op de binnenbekleding, stoelen, vloermatten, vloerbedekking en kofferbak die niet kunnen worden verwijderd door middel van normale reiniging, maar waarvoor speciale reiniging is vereist
- Sneden, schuurplekken, scheuren en vervorming van het materiaal van de binnenbekleding, stoelen, vloerbedekking en vloermatten
- Schroeï- en brandplekken op stoelen en binnenbekleding
- Gaten in het dashboard door verwijdering van apparatuur
- Scheuren, groeven of losse bedrading op het stuur
- Onprettige geuren die alleen met behulp van speciale reiniging kunnen worden verwijderd
- Het voertuig inleveren zonder eerder verwijderde stoelen
